第二海堡に現存する資源

残存する要塞 第二海堡の遺構

第二海堡は、当時の面影を今に伝える遺構や開放的な景観など、貴重な資源を有しています。ただし、場所によって立ち入りできないところがあります。

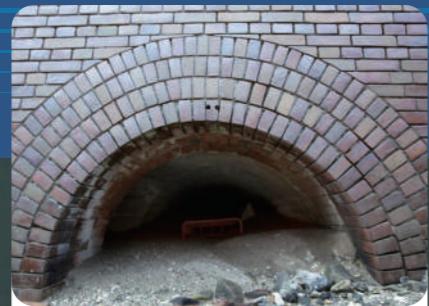
煉瓦構造物
(右翼北側掩蔽壕)

右翼北側の掩蔽壕の内部です。アーチ形の入口は地下通路で27cm加農砲に繋がり、天井はコンクリート、横壁は煉瓦構造物となっています。

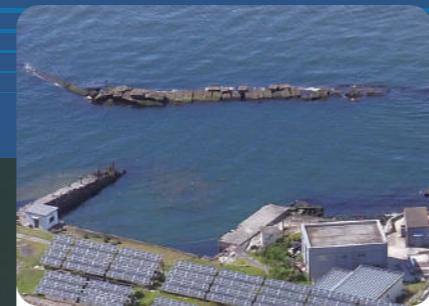
防波堤

北側海域の防波堤です。東側は延長160m、西側は延長80mですが、西側部分は沈下が進み海没状態です。

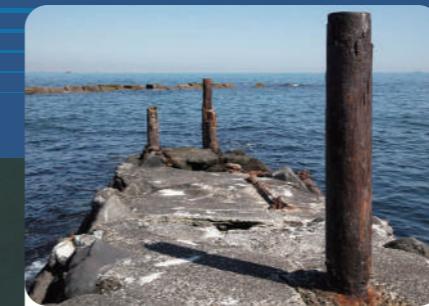
繫船場

北側の繫船場です。係船柱が残存し、石垣の勾配も急なことから当時の繫船場であると考えられています。

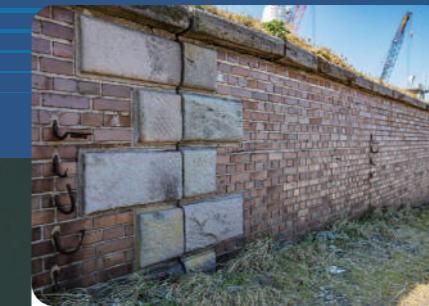
煉瓦構造物
(右翼北側掩蔽壕)

右翼北側の掩蔽壕の外観です。イギリス積みの擁壁が114m続き、煉瓦は高温で焼いた耐水効果の高いものが使われています。

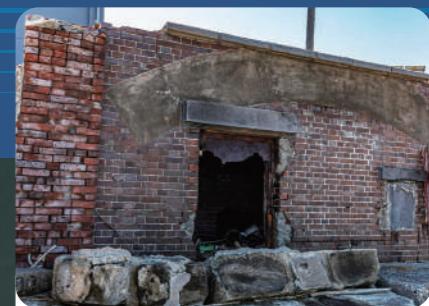
北側着船場前倉庫

北側の着船場に隣接する倉庫です。壁は煉瓦、天井はコンクリート。繫船場に近い場所に位置し、防水施工もされており、燃料を保管した倉庫であると考えられています。

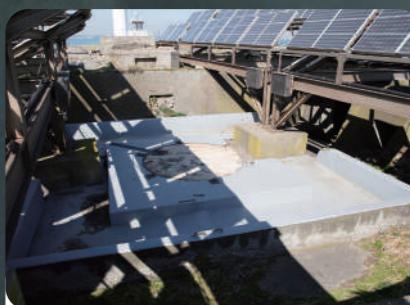
高角砲の砲座

12.7cm高角砲の砲座跡です。この高角砲は太平洋戦争時、昭和19年(1944)に設置されたものだと考えられています。

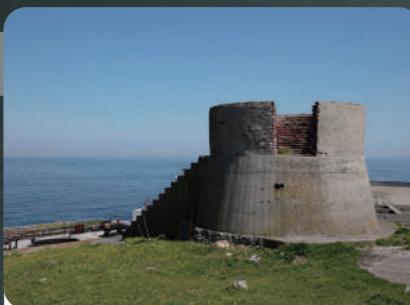
中央部砲塔観測台

この観測台は視界の開けた場所に設けられており、地下の指令室や通信室と一体的に機能していたと考えられています。
